# Poor Settling and Compactibility of Sludge in Zargandeh Secondary Clarifiers

*Azmim, A.A., Assist. Prof., University of Tehran*

## بررسی و تعیین علل ته‌نشینی و تغلیظ نامناسب لجن در حوض ته‌نشینی ثانویه در تصفیه‌خانه فاضلاب زرگنده تهران

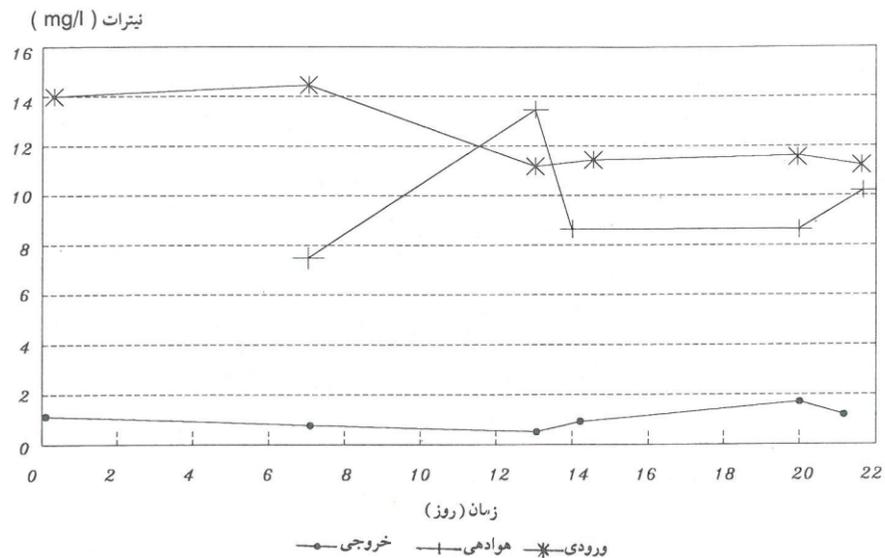
نمودار ۲- تغییرات غلظت نیترات در فاضلاب خام، مایع مخلوط حوض هوادمی و فاضلاب تصفیه شده در بخشی از دوره تحقیق

تلمبه و یا تخلیه لجن و طراحی نامناسب حوض ته نشینی ثانویه از نظر شکل و زمان ماند لجن ایجاد شرایط آنوکسیک را تشدید می کند. نمودار ۲ تغییرات غلظت نیترات در فاضلاب ورودی، استخر هوادمی و فاضلاب تصفیه شده و خروجی را نشان می دهد. نمودار ۳ نیز تغییرات میزان غلظت آمونیاک در فاضلاب خام ورودی و فاضلاب تصفیه شده خروجی را نشان می دهد.

مقایسه نمودارهای ۲ و ۳ نشان می دهد که اولاً بخش قابل توجهی از آمونیاک موجود در فاضلاب خام توسط باکتری های نیترات ساز به نیترات تبدیل شده است. ثانیاً غلظت نیترات در حوض ته نشینی ثانویه کاهش نیافته است. بنابراین وقوع پدیده دنیتریفیکاسیون در حوض ته نشینی ثانویه نمی تواند عامل شناور شدن لخته های لجن در این حوض باشد.

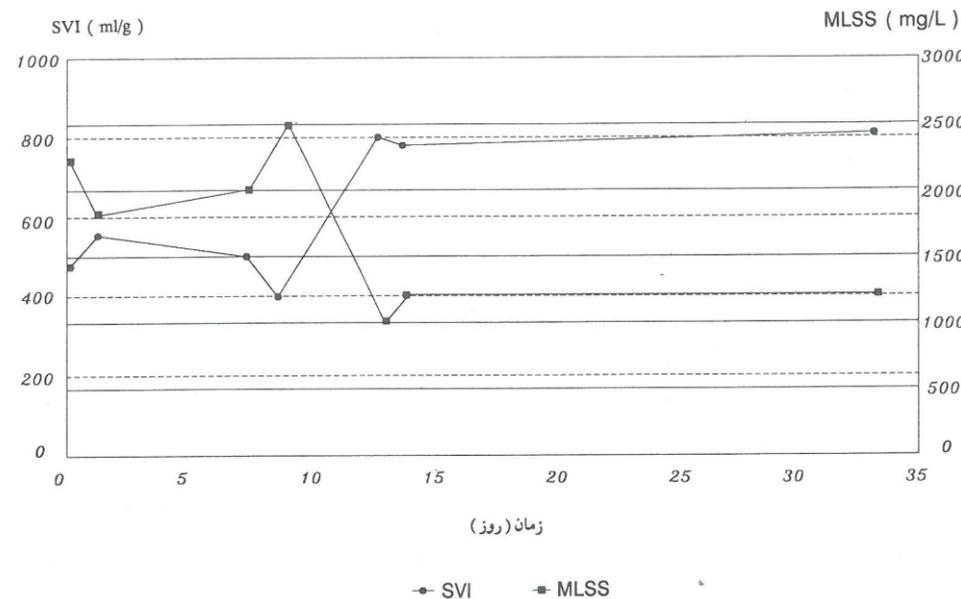
نمودار ۱- تغییرات شاخص حجمی لجن و غلظت مواد معلق مایع مخلوط حوض هوادمی در بخشی از دوره تحقیق

۱- تعیین خصوصیات ته‌نشینی لجن: برای تعیین خصوصیات ته‌نشینی لجن از شاخص حجمی لجن<sup>۳</sup> استفاده شده است. نمودار ۱ تغییرات شاخص حجمی لجن و غلظت مواد معلق در حوض هوادهی<sup>۴</sup> را در مدت انجام آزمایش‌ها نشان می‌دهد.

همان طور که نمودار ۱ نشان می‌دهد، شاخص لجن در همه موارد آزمایش شده بزرگتر از ۴۰۰ میلی‌لیتر بر گرم بوده که نشان دهنده وخامت وضعیت ته‌نشینی در تصفیه‌خانه می‌باشد. همچنین شایان ذکر است که در روز دوازدهم اقدام به تخلیه لجن در تصفیه‌خانه شد و این کار باعث کاهش غلظت مواد معلق در حوض هوادهی و در نتیجه افزایش شدید شاخص حجمی لجن شده است.

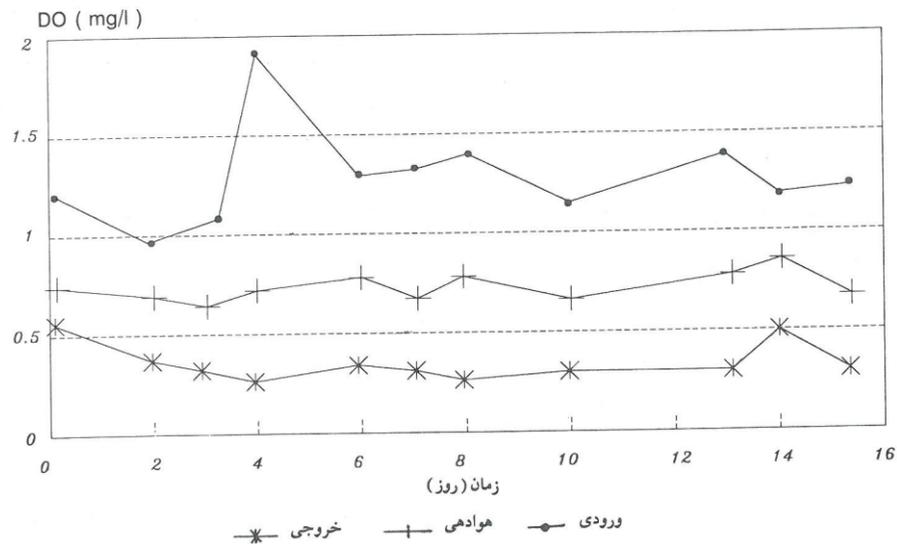
نمودار ۴- تغییرات غلظت اکسیژن محلول در فاضلاب ورودی، مایع مخلوط حوض هوادهی و فاضلاب تصفیه شده خروجی در بخشی از دوره تحقیق

شد. نمودار ۴ تغییرات میزان اکسیژن محلول در طول مدت اندازه گیری شده را نشان می دهد.

با توجه به نمودار ۴ می توان گفت که غلظت اکسیژن محلول در حوض هوادهی تصفیه خانه همواره کمتر از یک میلی گرم در لیتر بوده است در حالی که حداقل مقدار بهینه اکسیژن محلول در استخر هوادهی حدود ۲ میلی گرم در لیتر گزارش شده است [۴]. می توان نتیجه گیری کرد که احتمالاً یکی از دلایل وقوع بالینگ رشته ای در این تصفیه خانه پایین بودن غلظت اکسیژن محلول در حوض هوادهی می باشد.

۲- اصلاح سیستم هوادهی به منظور رساندن غلظت اکسیژن محلول در مایع مخلوط حوض هوادهی به مقدار بهینه آن.

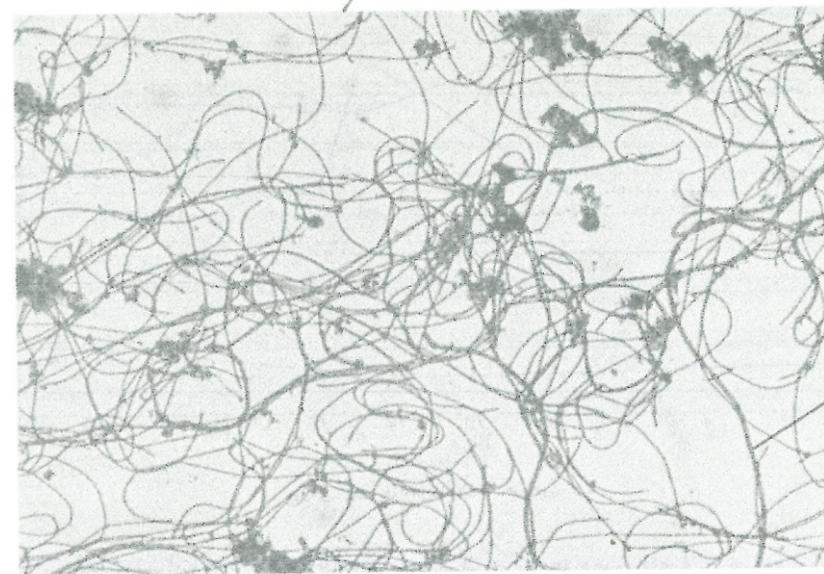
۰۰۹۲ با فراوانی کمتر نسبت به ام. پارویسلا می باشد. شکل ۱ تصویر میکروسکوپی وقوع بالکینگ در نمونه لجن حوض هوادمی را نشان می دهد.

۳- بررسی میکروسکوپی لخته ها: مشاهده میکروسکوپی لخته ها نشان داد که ساختمان لخته ها بسیار نامناسب است و باکتری های رشته ای رشد بیش از اندازه دارند و تصفیه خانه دچار مشکل بالکینگ<sup>۱</sup> رشته ای می باشد. با استفاده از کلیدهای شناسایی [۲] باکتری رشته ای غالب در این تصفیه خانه شناسایی شد و مشخص گردید که باکتری های از نوع ام. پارویسلا<sup>۲</sup> و تیپ

شکل ۱- تصویر میکروسکوپی نمونه لجن حوض هوادهی (نمایشگر وقوع بالینگ رشته ای شدید بر اثر رشد غیر عادی باکتری های ام پارویسلا و تیپ ۰۰۹۲)

- وفور بیشتر باکتری ام. پارویسلا نسبت به باکتری تیپ ۰۰۹۲ در نمونه‌های لجن نشان می‌دهد که عامل اصلی پیدایش پدیده بالکینگ رشد غیر عادی باکتری ام. پارویسلا بوده و تأثیر باکتری تیپ ۰۰۹۲ در پیدایش این پدیده در درجه دوم اهمیت قرار دارد.

۱- ساخت پایلوت و انجام آزمایش‌های لازم برای تعیین تأثیر انتخابگر بیولوژیک بر کنترل پدیده بالکینگ و تعیین مبانی دقیق طراحی آن.
