Evaluation of Water Quality of Water Storage Cisterns in Apartments (Case Study of Kermanshah City)

Case Study

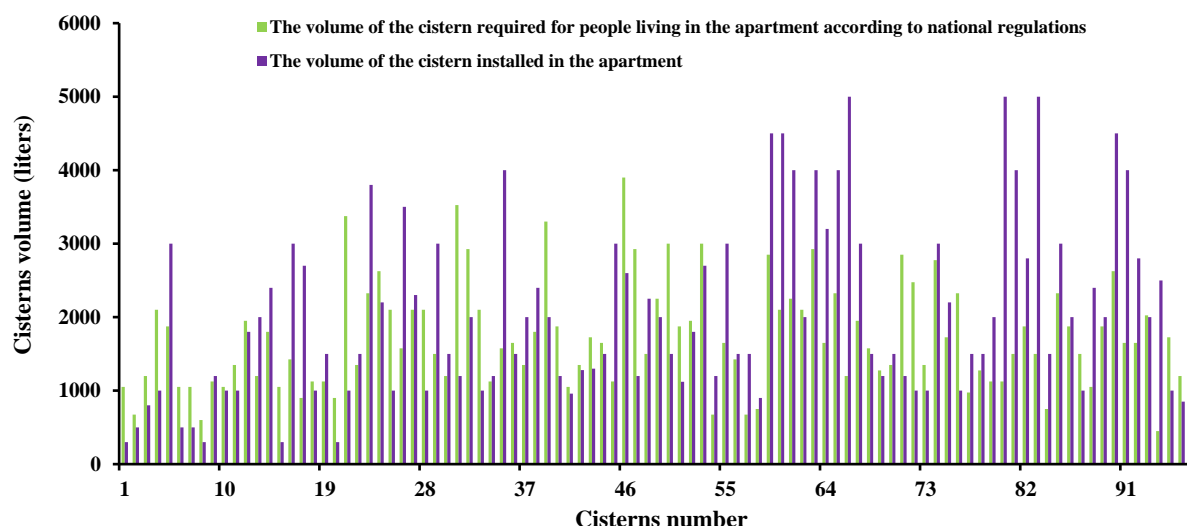
Fig. 4. Comparing the volume of the cistern installed in the apartment with the volume of the cistern required for the people living in the apartment according to national regulations

شکل ۴- نمودار مقایسه حجم مخزن تعبیه شده موجود در آپارتمان با حجم مخزن مورد نیاز برای افراد ساکن در آپارتمان مطابق با مبحث ۱۶ مقررات ملی ساختمان

در شکل ۴ مقایسه حجم مخزن تعبیه شده در آپارتمان‌ها با حجم پیشنهادی مبحث ۱۶ مقررات ملی (۷۵ لیتر برای هر نفر در آپارتمان) نشان داده شده است. همان طور که در شکل ۴ مشاهده می‌شود ۵۳ درصد از مخازن حجمی بیش از حجم بیان شده در آیین‌نامه را داشتند که نیاز آب افراد ساکن در ساختمان به خوبی تأمین می‌شود و ۴۷ درصد از مخازن درون ساختمان‌ها با مشکل گنجایش کم مواجه هستند، گرچه در این مخازن رکود آب بسیار کم است.

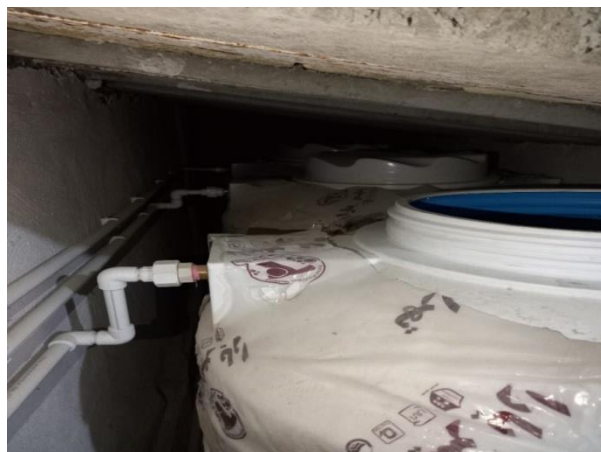
پارامترهای فیزیکوشیمیایی به سختی انجام شد. شکل ۶ نمونه‌ای از مخازنی را نشان می‌دهد که به دلیل موقعیت قرارگیری آنها بازدید از داخل مخازن امکان پذیر نبود.

درب‌های کوچکی به منظور بازرسی و تعمیر تعبیه شده است، اما در ۶۶ درصد از مخازن محل نصب و قرارگیری مخازن در زیر راه‌پله یا مکانی بود که بازدید آسانی به داخل مخزن نمی‌توان داشت همچنین سنجش کلر و سایر

Fig. 6. An example of non-visitable polyethylene cisterns

شکل ۶- نمونه‌ای از مخازن پلی‌اتیلن غیر قابل بازدید

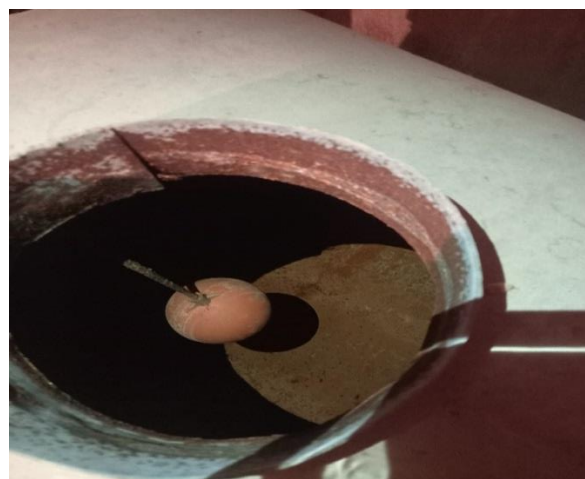
برای ۳ درصد از مخازن اتاقکی برای قرارگیری مخزن در ساختمان به همراه کف‌شوی و تهویه هوا در نظر گرفته شده است. در مورد مخازنی که روی بام نصب شده‌اند عایق مناسب به‌منظور جلوگیری از یخ زدن آب یا گرم شدن آن وجود نداشت. ۲ درصد از مخازن مورد مطالعه بر روی بام نصب شده‌اند که از جنس فولادی گالوانیزه بودند و دمای آب آنها در ساعتی که دمای هوا در طول روز بیشینه نبوده است، ۲۴ و ۲۱ درجه سلسیوس ثبت شد. این مقدار دما بیش از استاندارد انگلیس (BS 8558:2015) بوده بنابراین باید به دمای آب این مخازن توجه بیشتری شده و از عایق مناسب استفاده شود. ذخیره آب باید در برابر اثر آب مقاوم باشد، سطوح داخلی و خارجی باید با مواد مناسب اندود شود به طوری که در رنگ، طعم، بو و گوارا بودن آب اثر نگذارد. بنابراین مخازن باید از نظر خوردگی و زنگ‌زدگی بررسی شوند. در این پژوهش ۵۱ درصد از مخازن فاقد هرگونه زنگ‌زدگی و خوردگی بودند که همه آنها از پلی‌اتیلن ساخته شده‌اند. در مخازن با جنس فولادی گالوانیزه فارغ از سال ساخت آنها درون مخازن زنگ‌زدگی به وضوح مشاهده شد.

شکل ۸ شماتیکی از مخازن فولادی زنگ‌زده را نشان می‌دهد. بنابراین بی‌توجهی به مخازن آب می‌تواند به بدتر شدن کیفیت آب منجر شود. رسوبات و زنگ‌زدگی می‌توانند از نظر بصری ناخوشایند باشند و احتمالاً باعث ایجاد طعم و بوی نامطبوع شوند. آشامیدن آب آلوده اندک بر سلامت انسان اثر گذاشته و سبب ایجاد بیماری‌هایی مانند بیماری‌های روده‌ای می‌شود. با توجه به پرسش از افراد ساکن در ساختمان، تغییری در رنگ بو و طعم آب مشاهده نکردند. در یکی دیگر از بندهای مبحث ۱۶ مقررات ملی ساختمان بیان

Fig. 8. Schematic of galvanized steel cistern with rust
 شکل ۸- شماتیک مخزن فولادی گالوانیزه دارای زنگ‌زدگی
